# 機水電工程施工實務介紹

吳國楨 電機技師

111年11月01日

# 三、機水電缺失介紹

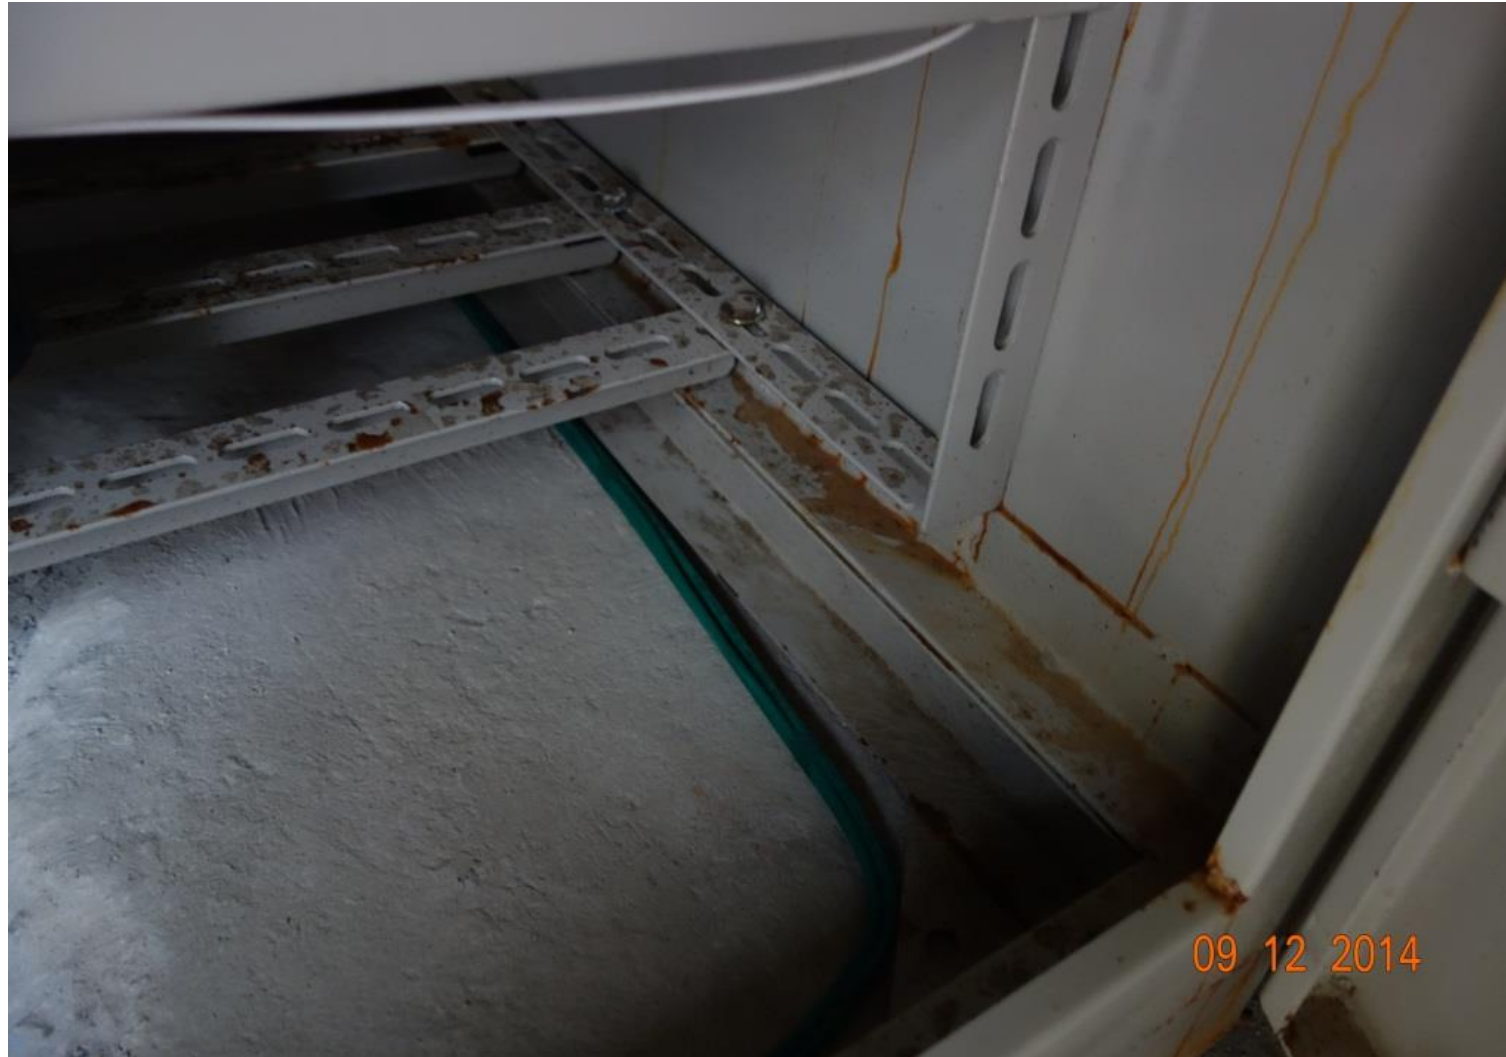
圖69工程會扣點編號5070407

說明：配電盤箱內生銹不潔，烤漆厚度不足或除銹不良，影响施工品質。

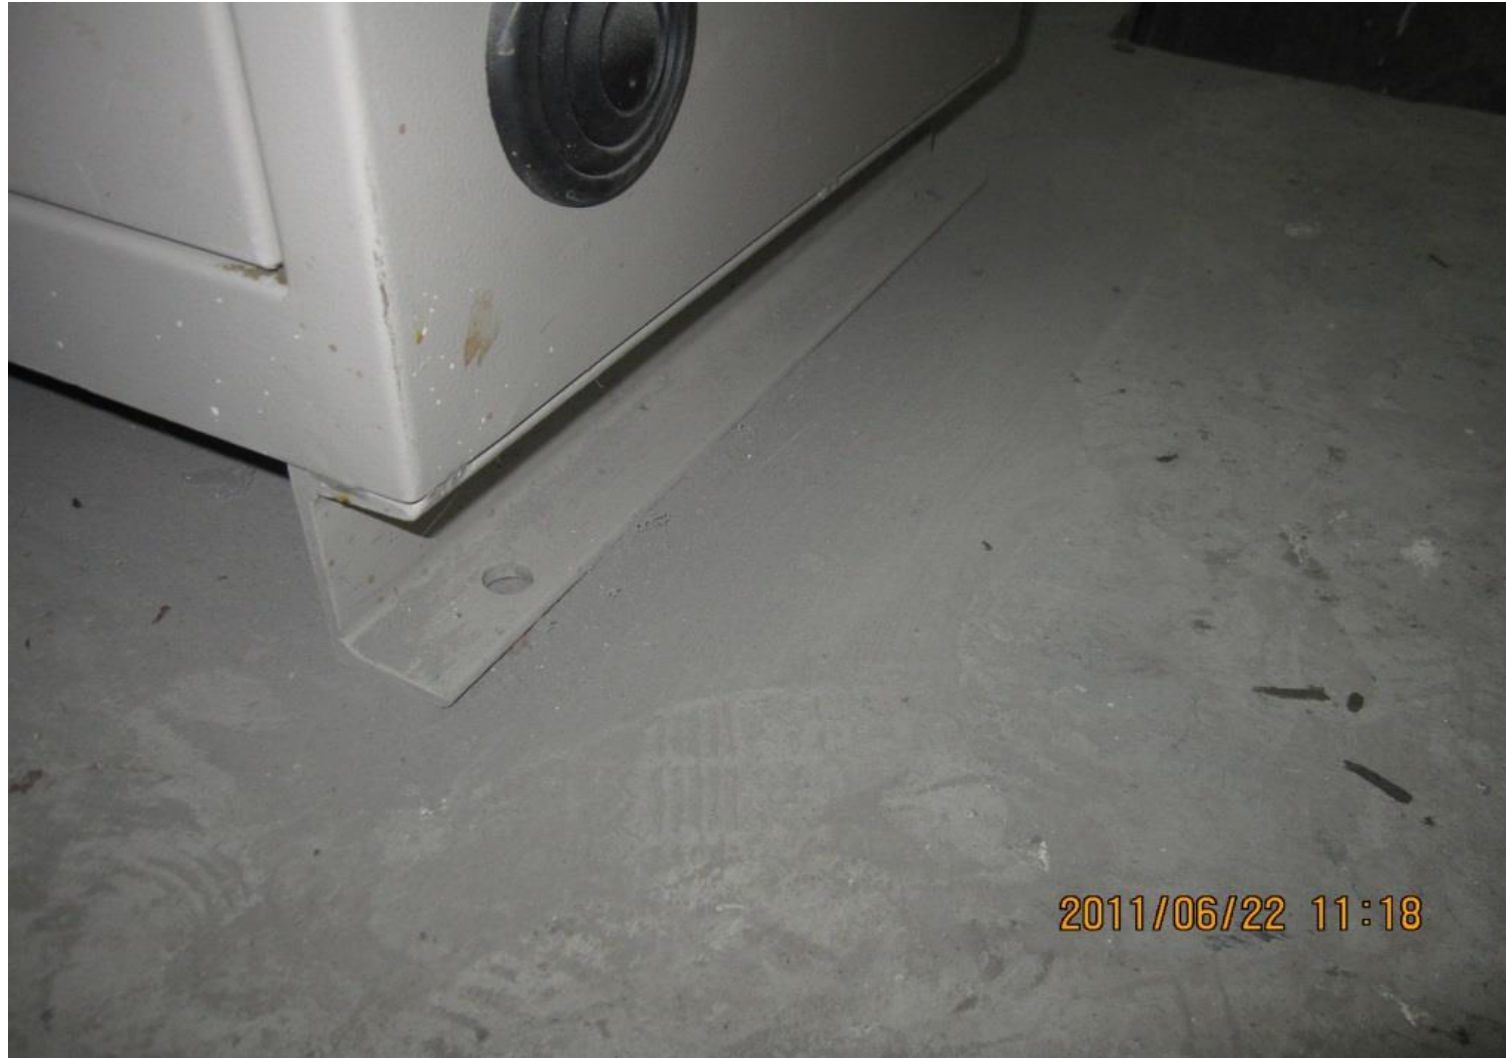
圖72工程會扣點編號5070408

說明：配電盤未固定，地震時將造成配電盤位移，恐影响用電安全。

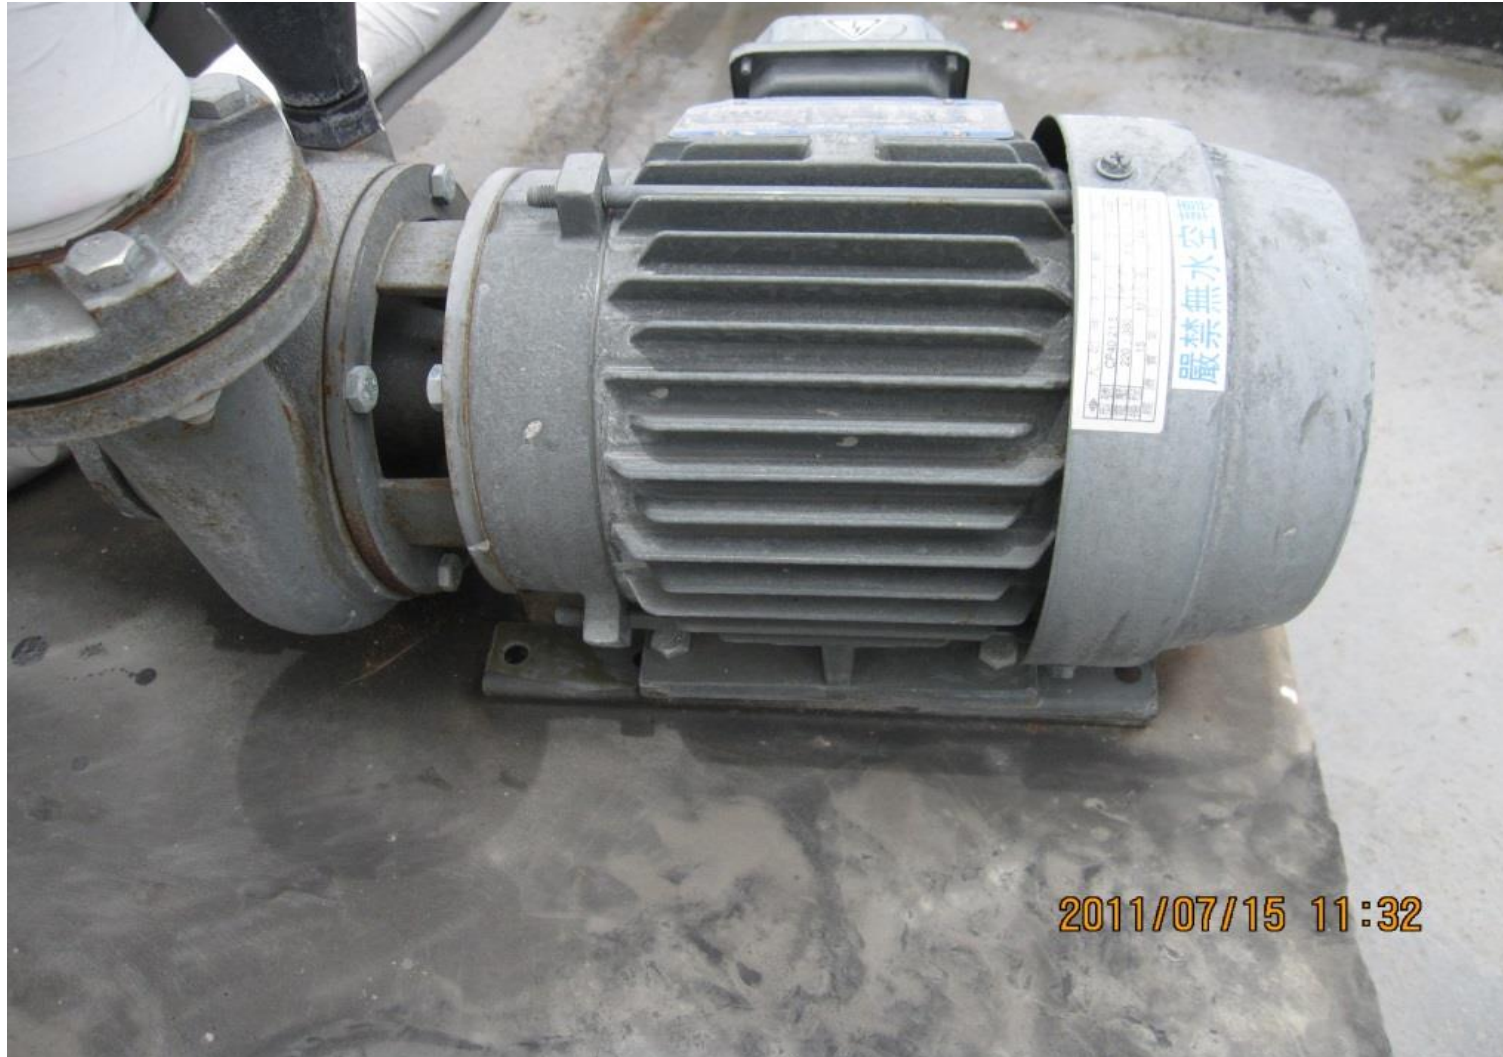
圖73工程會扣點編號5070408

說明：馬達未固定及施作避震器，運轉時震動力將沿樓版外傳，影响生活品質。

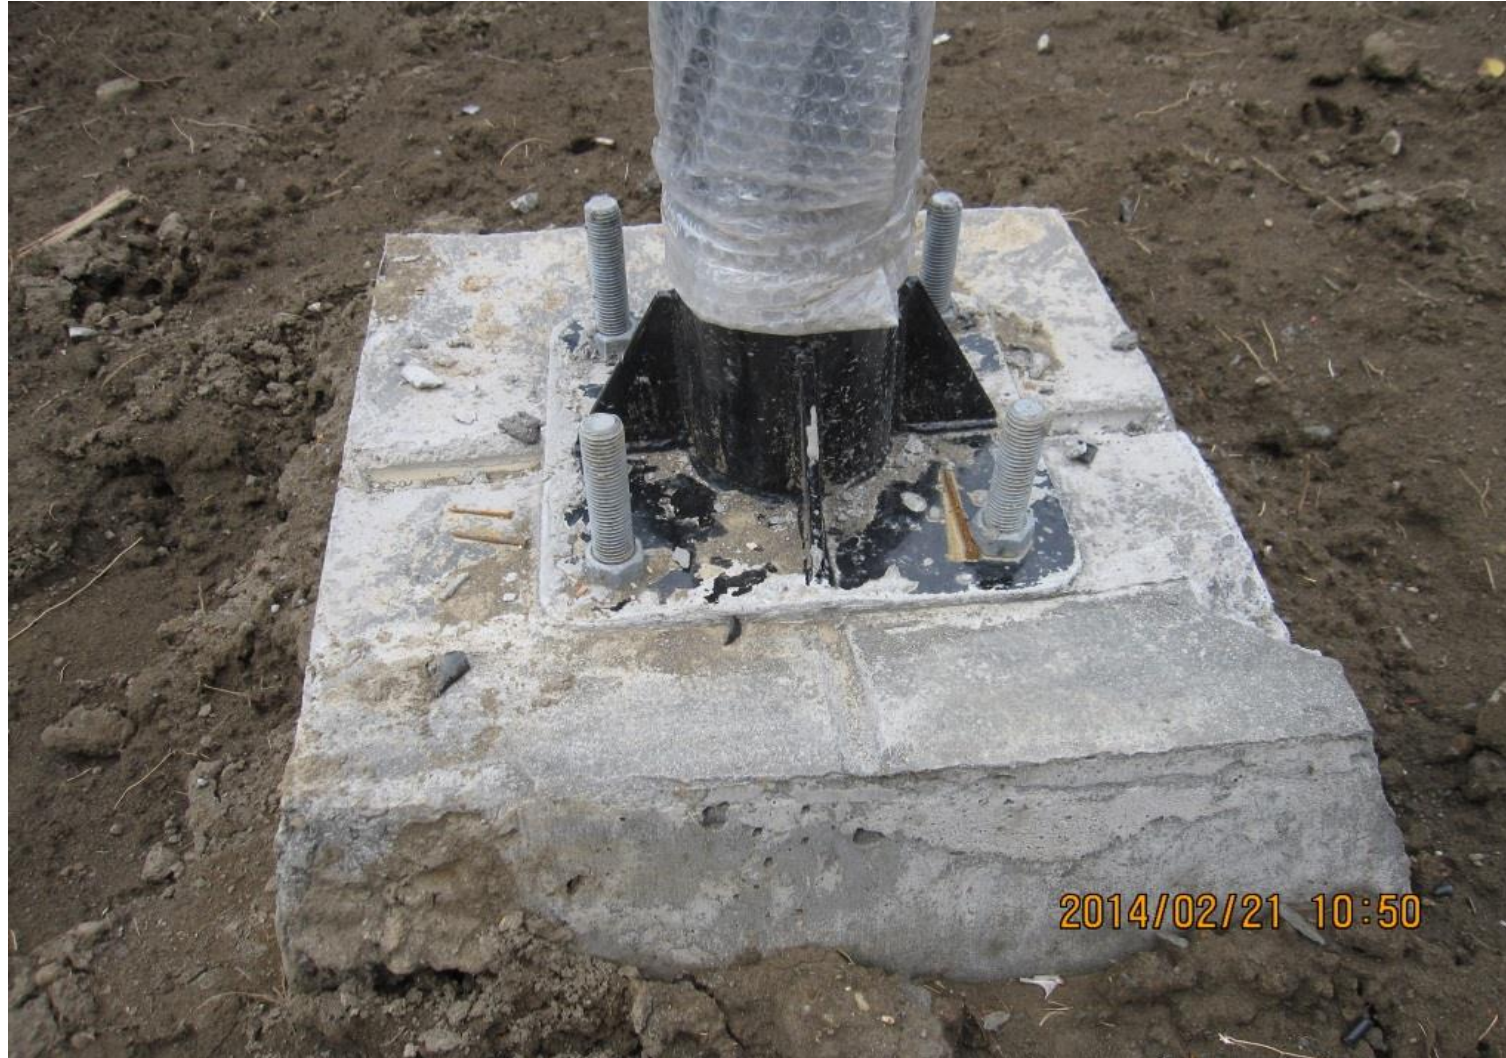
圖75工程會扣點編號5070408

說明：路燈基礎螺絲預留太長，影响公共安全及美觀。

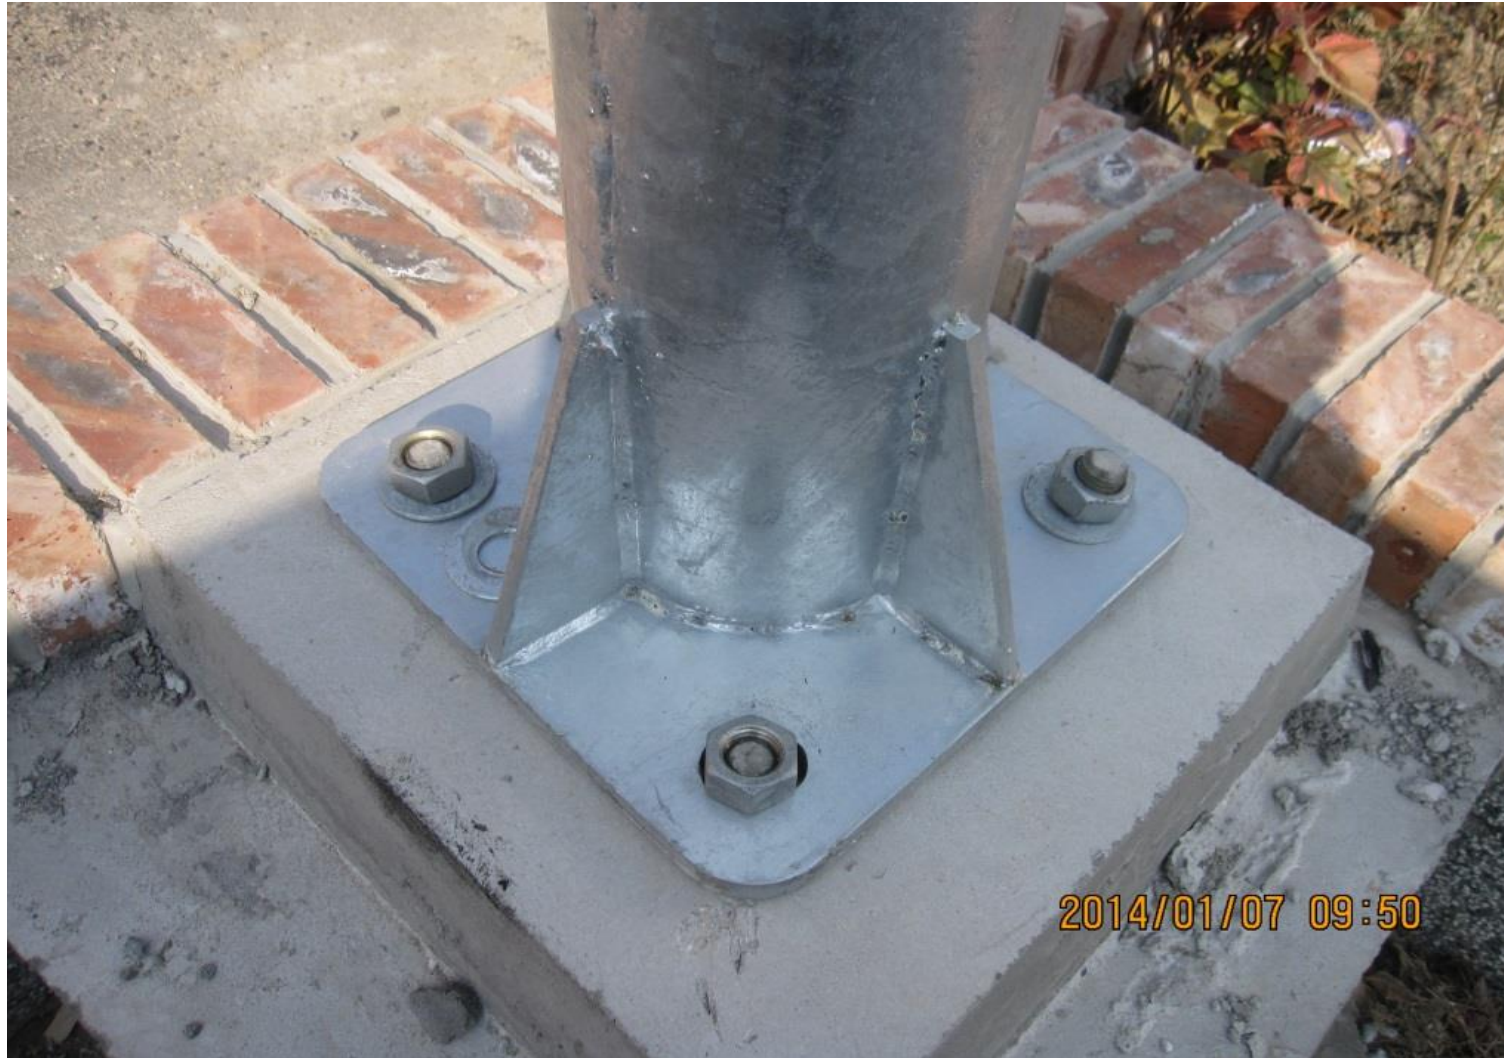
圖76工程會扣點編號5070408

說明：路灯預埋之基礎螺絲太短，造成螺絲露出牙數不足，恐影响固定牢固性。螺絲凹處易積水，造成生銹影响使用壽命。

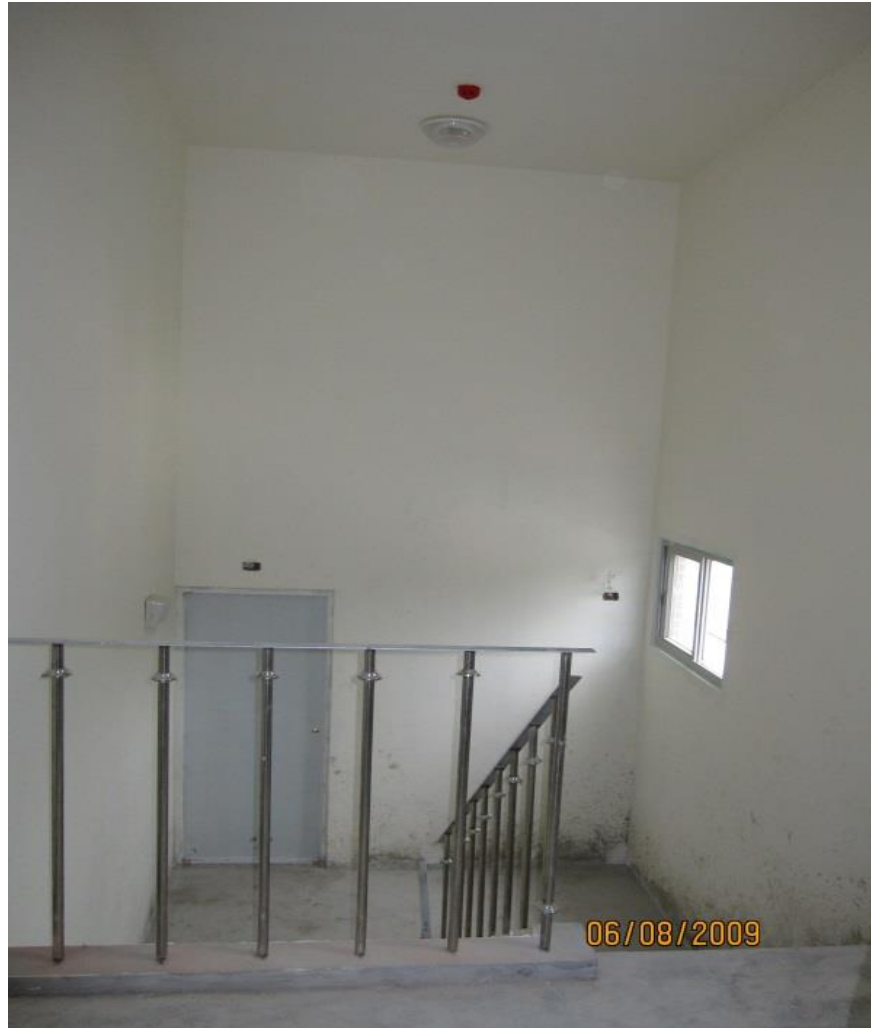
圖78工程會扣點編號5070408

說明：照明灯具安裝位置不當，裝置太高影响維修安全。

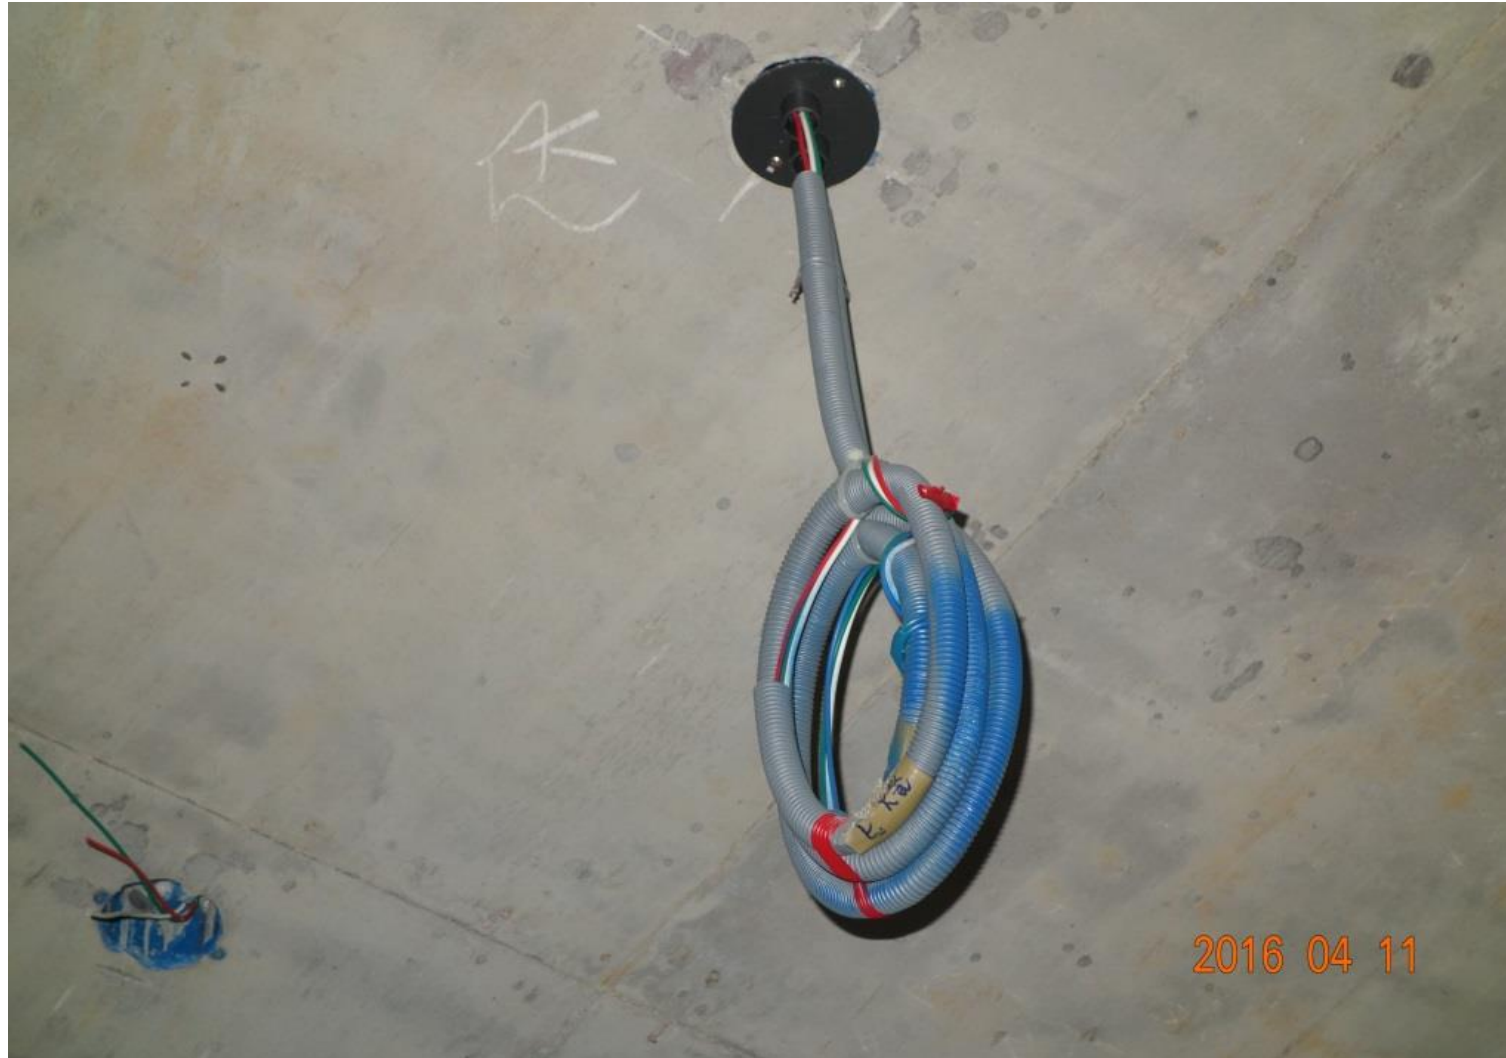
圖91工程會扣點編號5070412  
說明：軟管與出線口接續不良

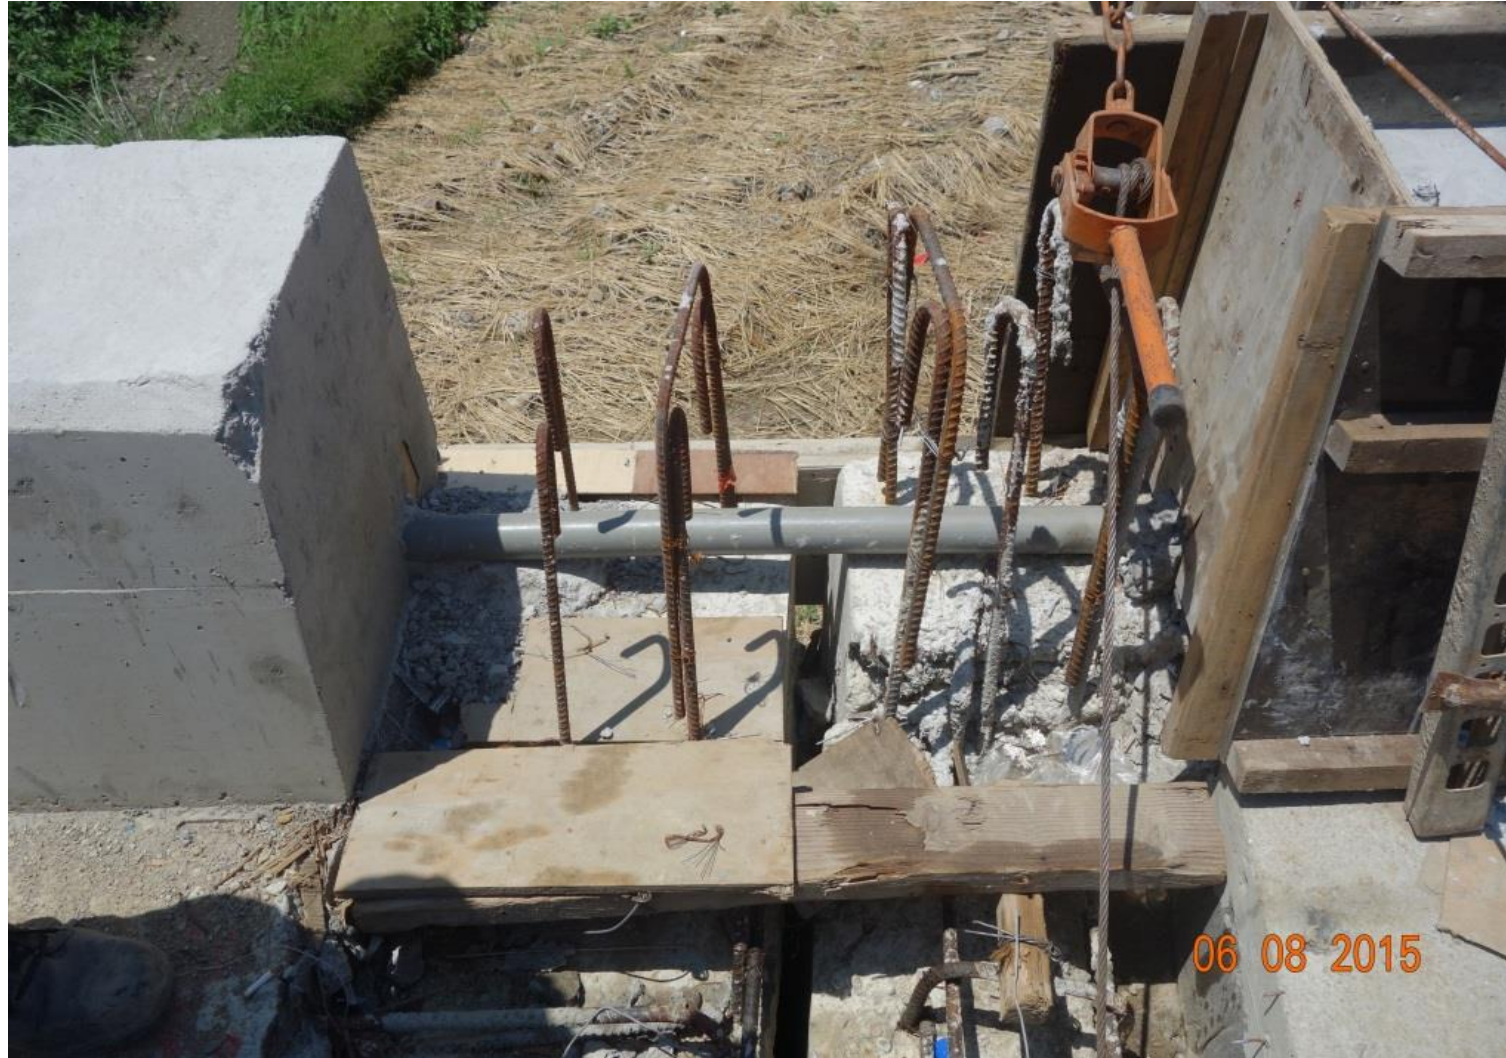
圖98工程會扣點編號5070414  
說明：PVC管防火填塞施工不良

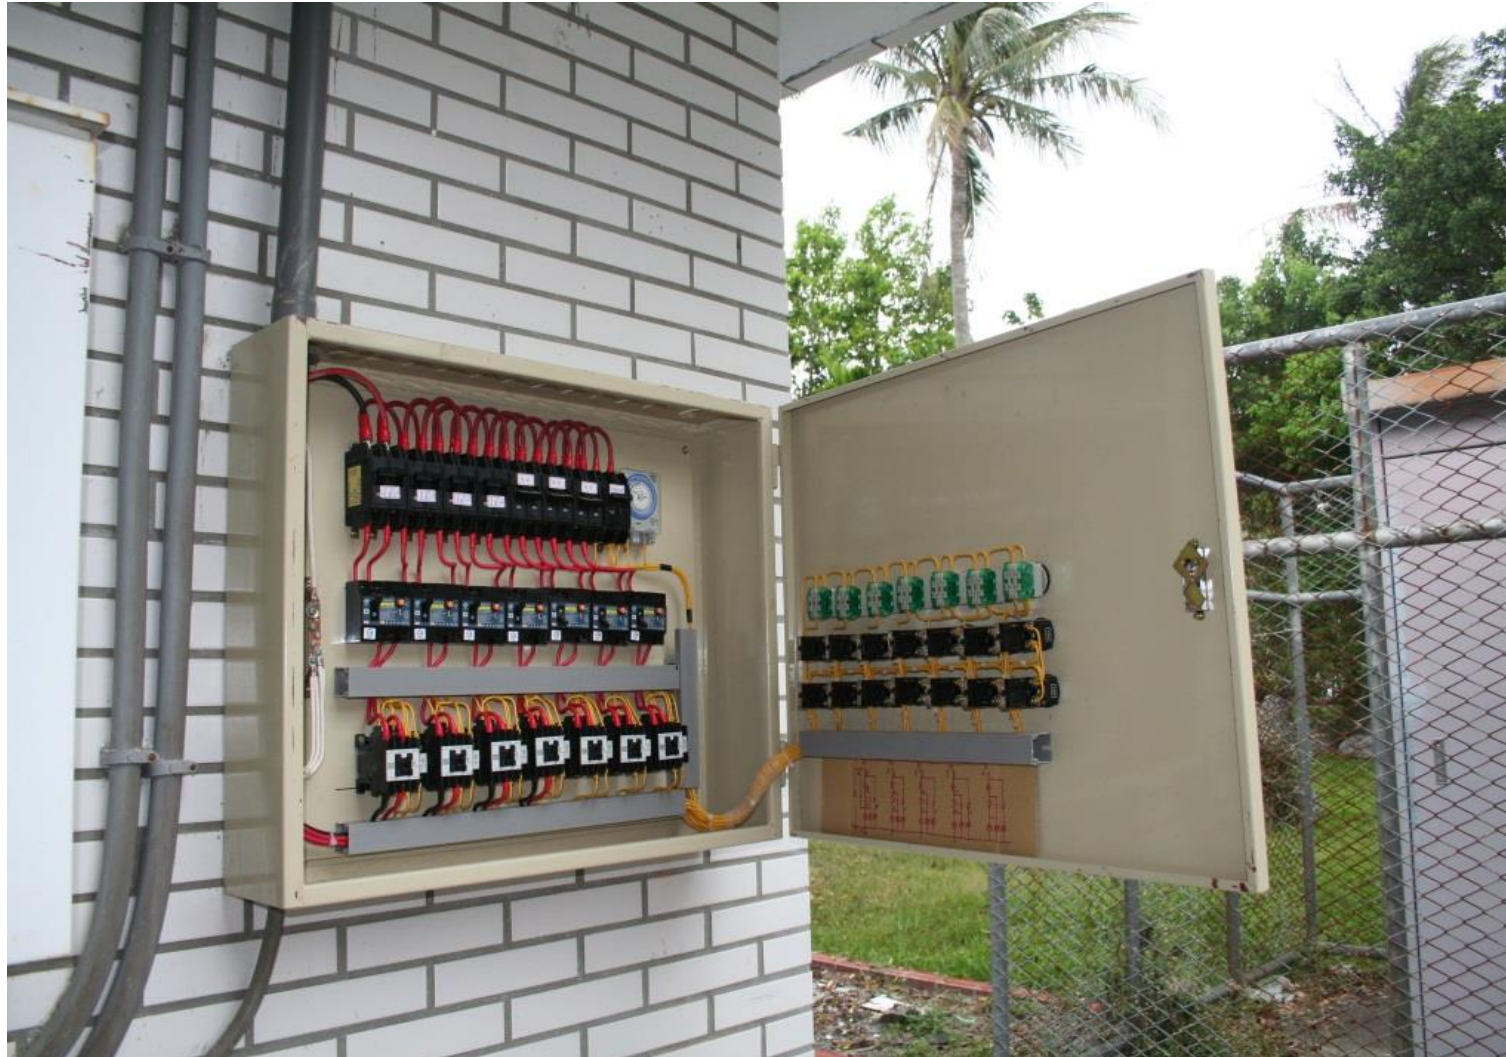
圖109工程會扣點編號5070428  
說明：戶外分電箱防水等級不符規定

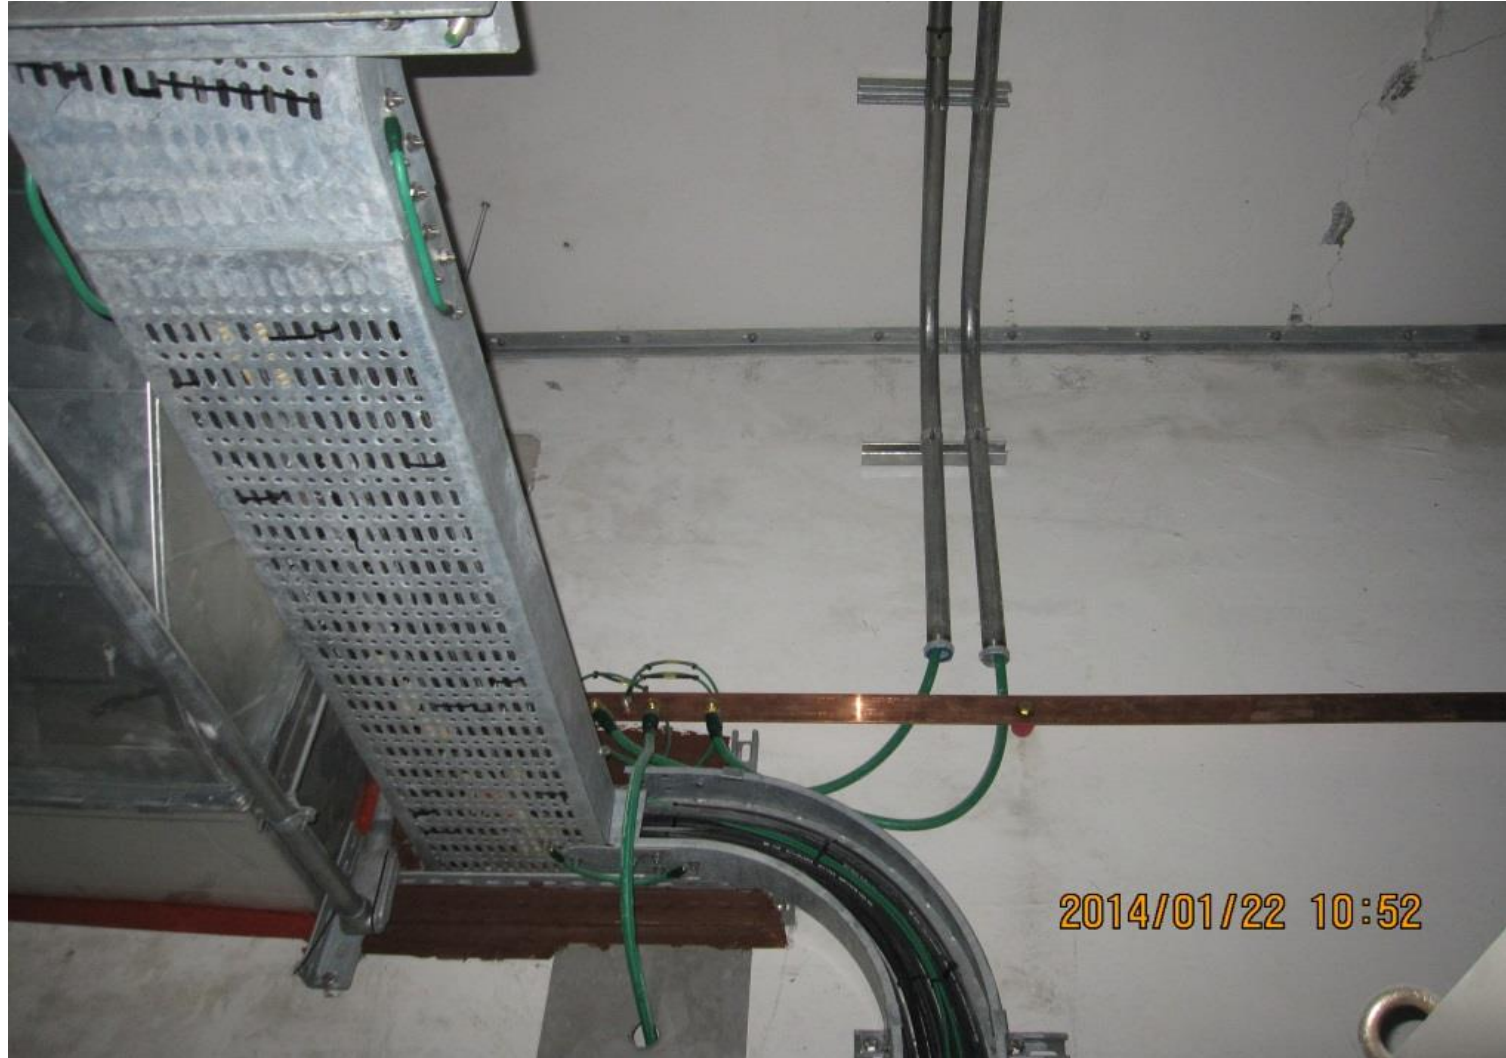
圖122工程會扣點編號5070602

說明：導線顏色標示不符規定，銅排厚度太薄，影响連接牢固性

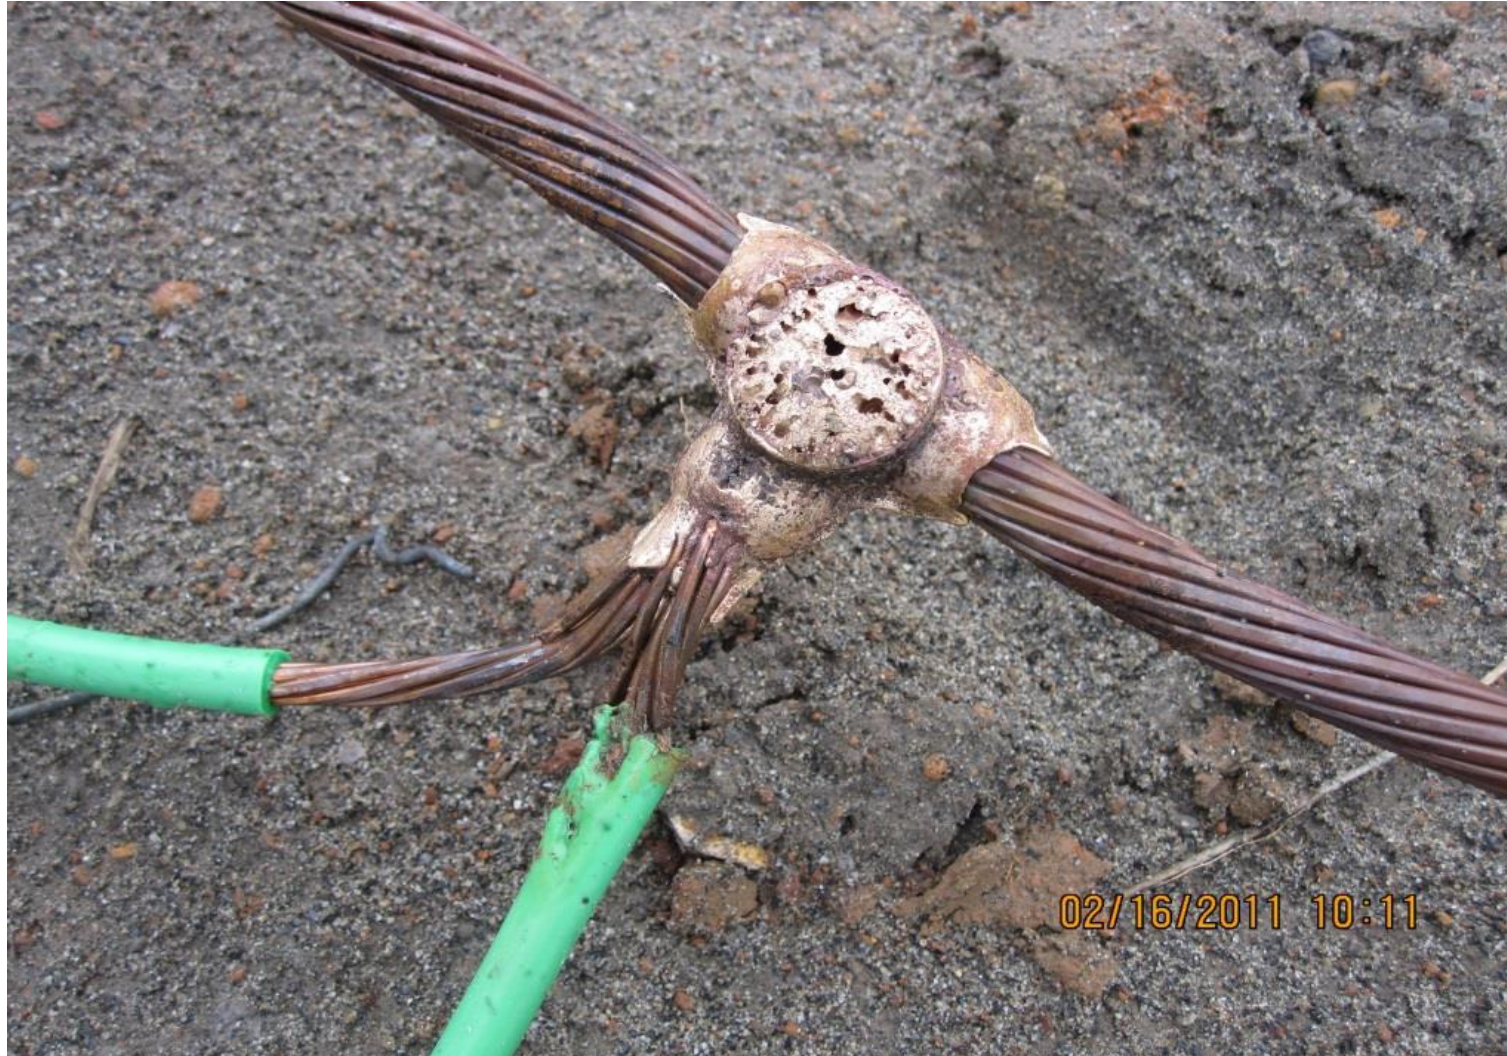
圖125工程會扣點編號5070606  
說明：臨時電未接地

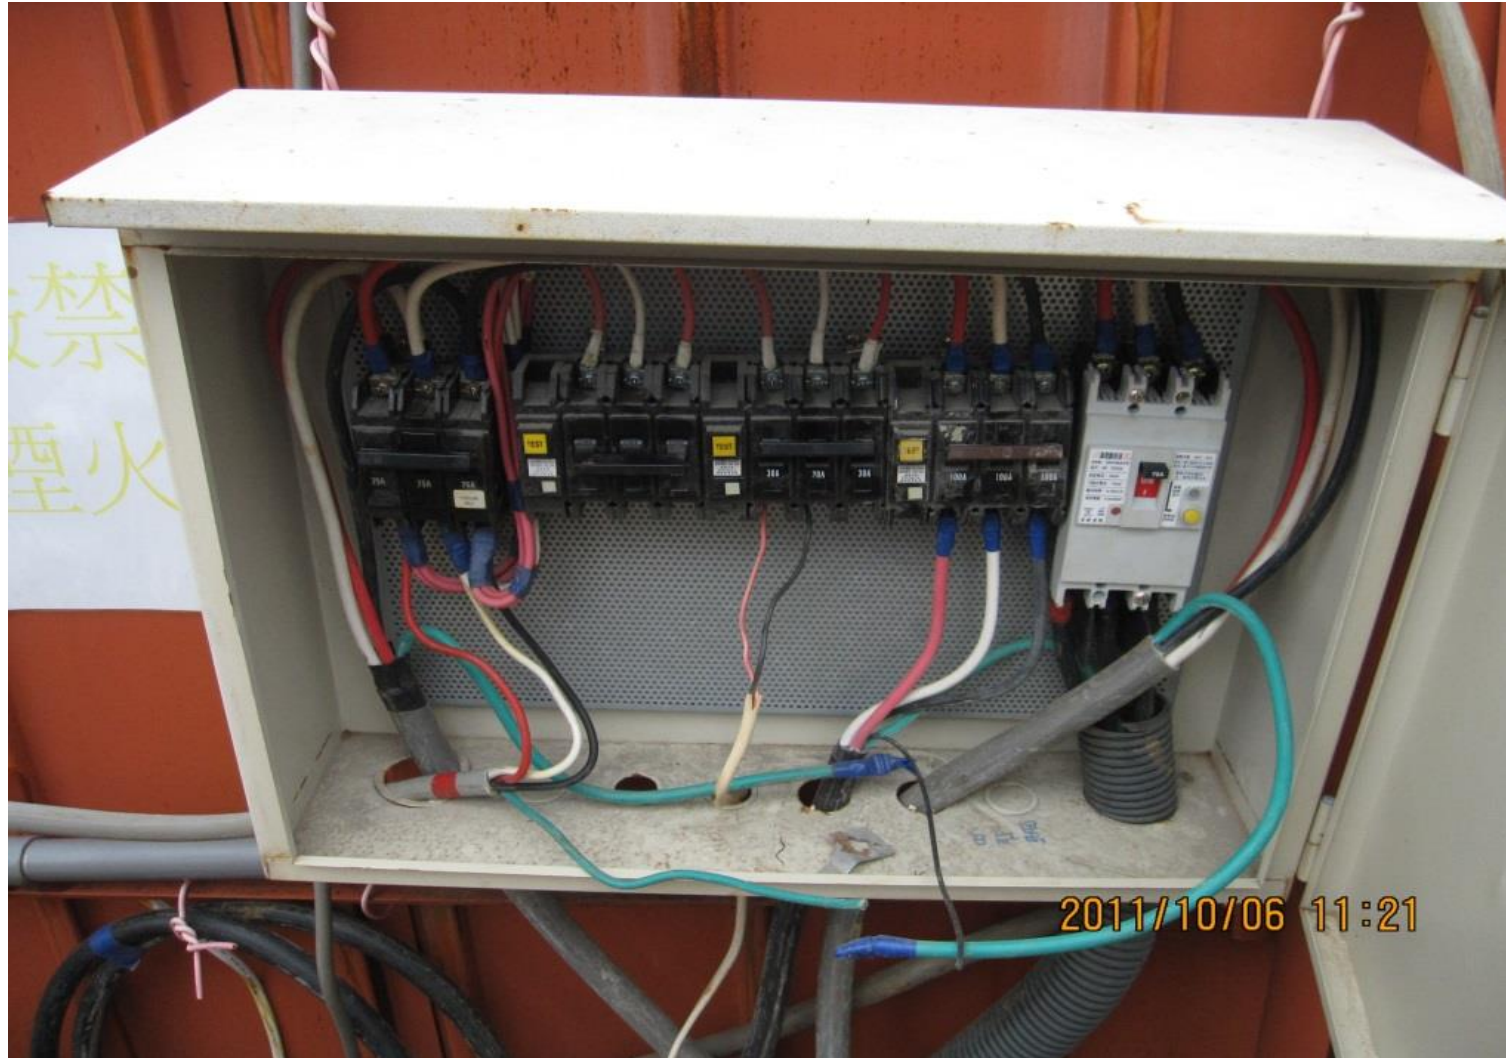
圖126工程會扣點編號5070607  
說明：接地端子不可使用Y型(開口)端子

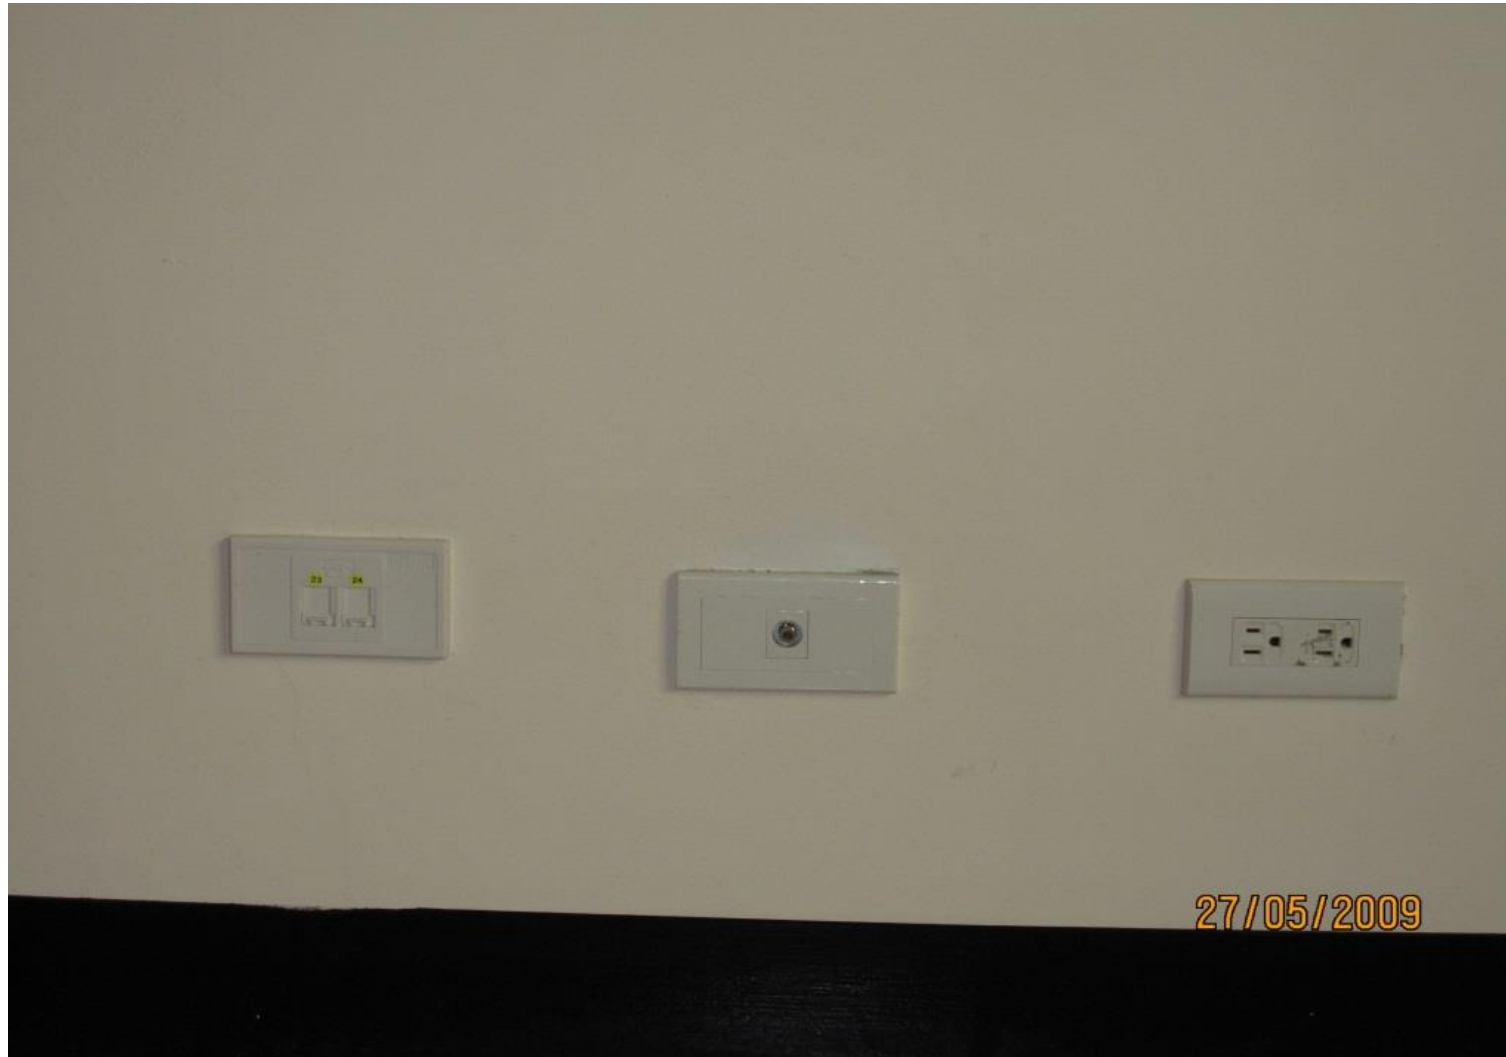
圖132工程會扣點編號5080908

說明：出線口高度不一，影响美觀

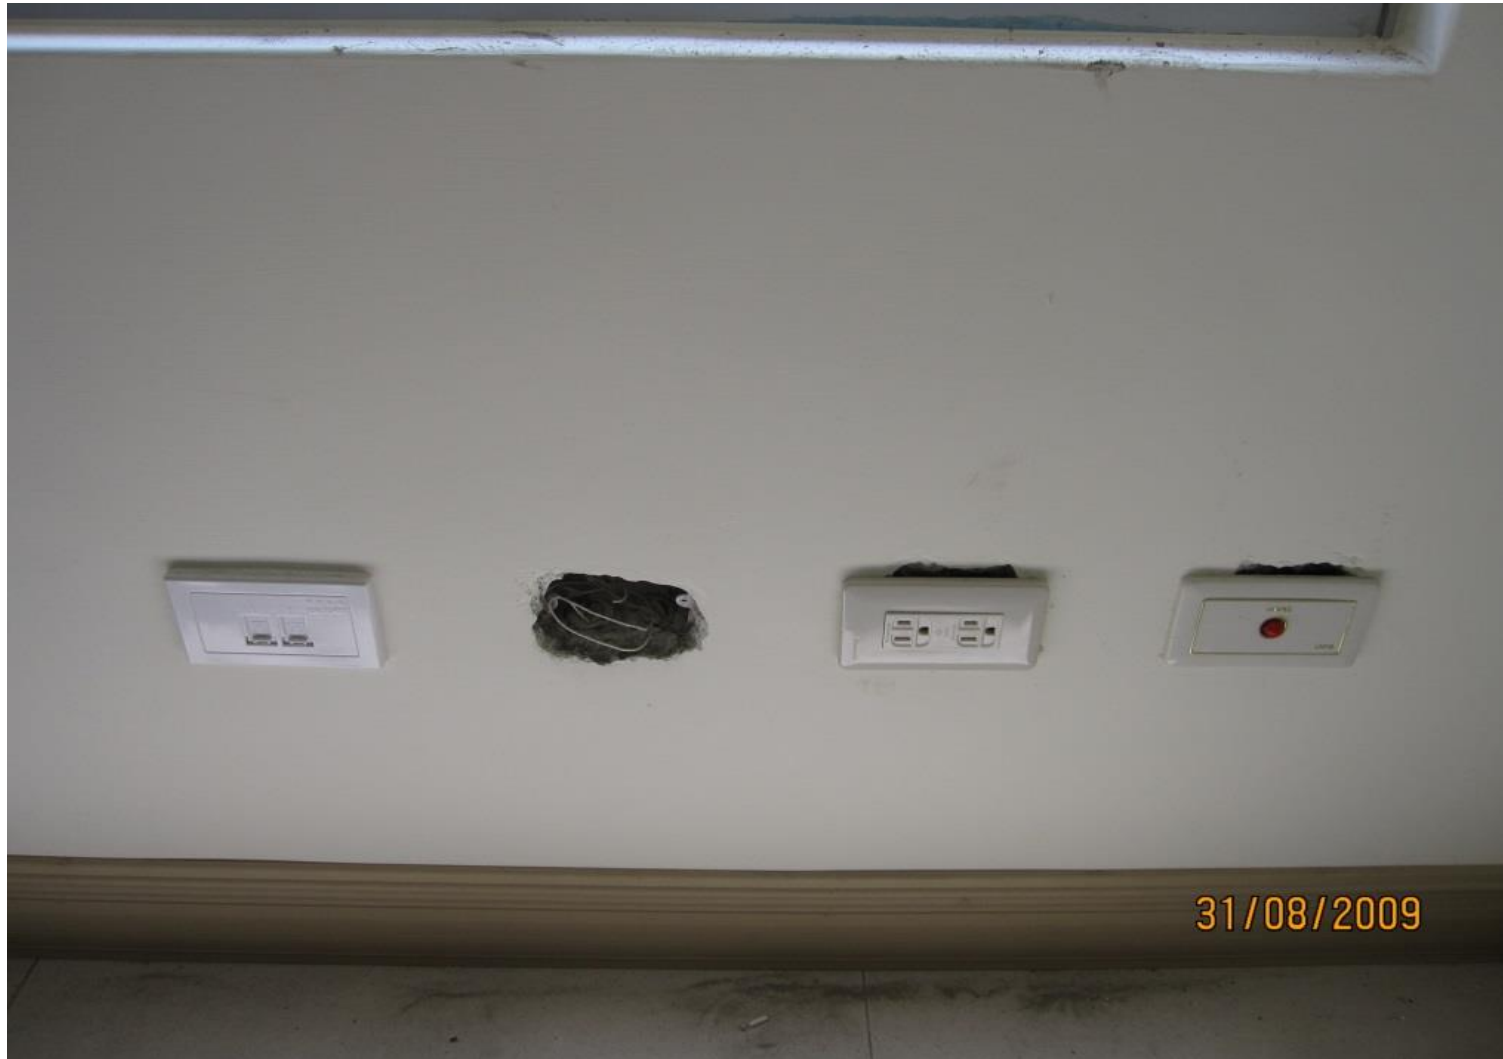
圖133工程會扣點編號5080908  
說明：出線口高度不一，影响美觀

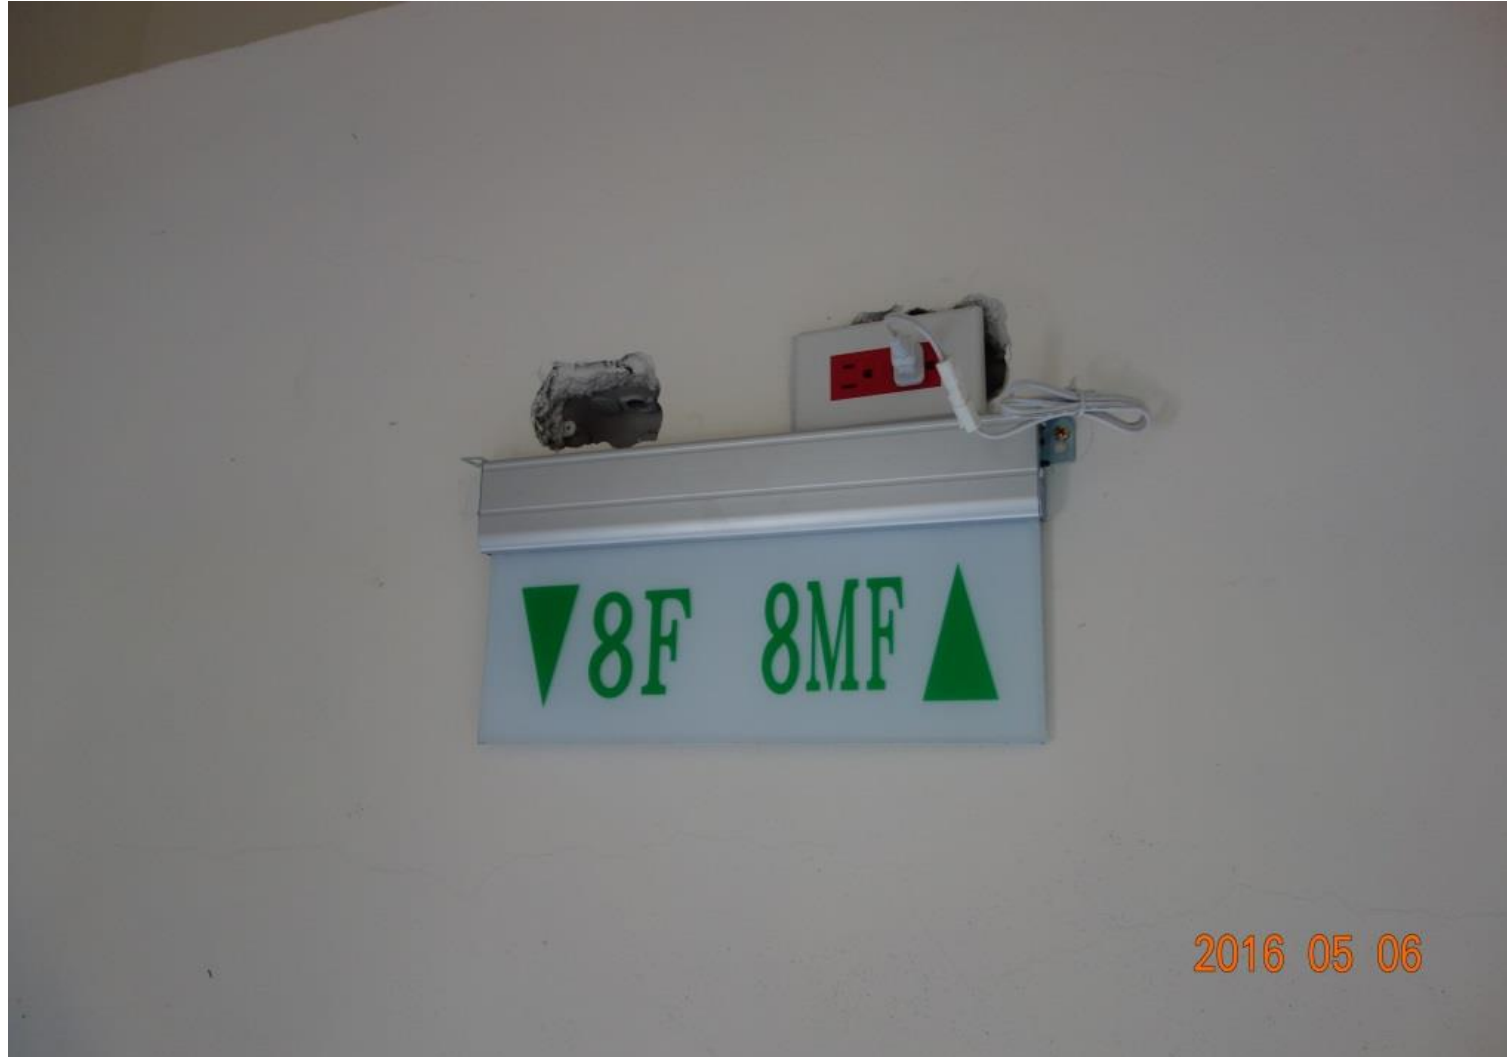
圖135工程會扣點編號5080908  
說明：燈具出口修飾不良，影响美觀
